GESTIÓN DE PASAJEROS Y ACCESIBILIDAD EN LA INTERFAZ TREN-ANDÉN EN ESTACIONES DE METRO

Vicente Blanche, Sebastian Seriani y Gabriel Cruzatt

8 octubre 2019

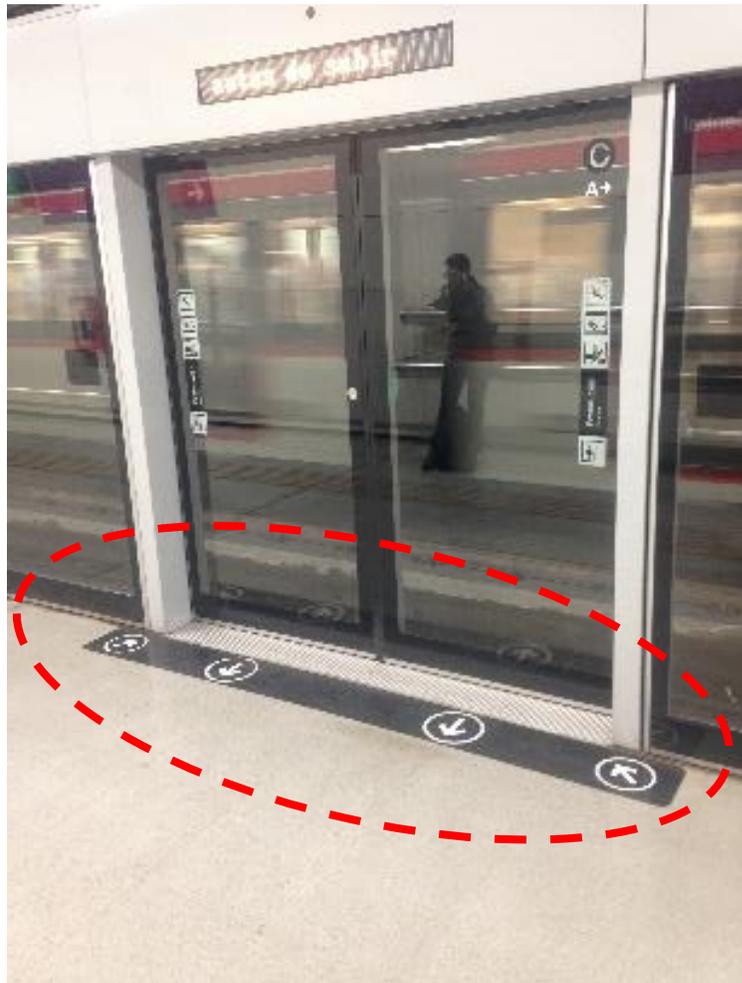
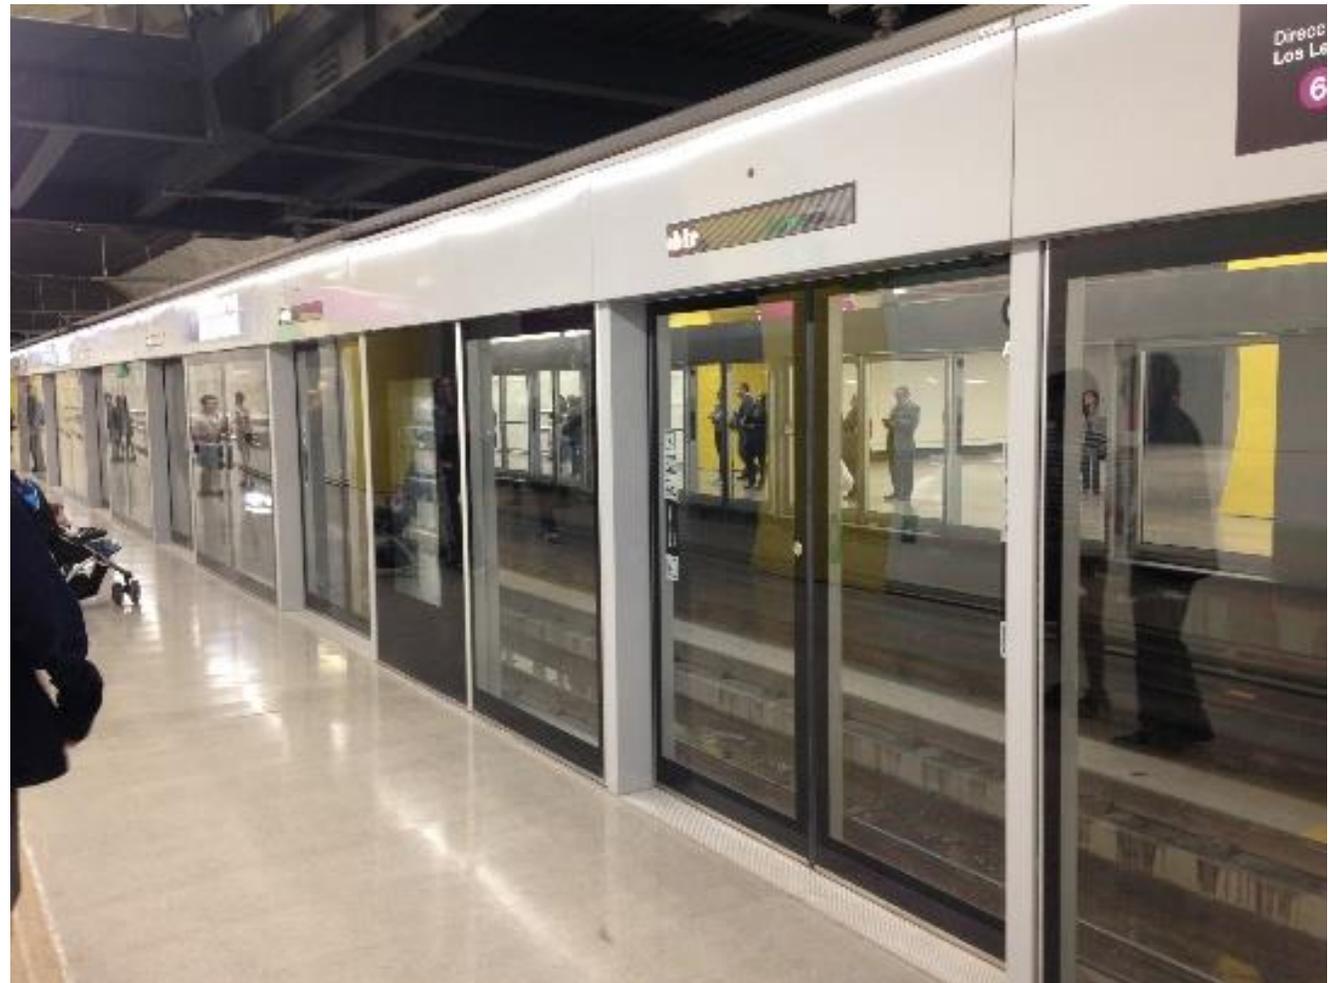
Falta de demarcación en puertas de andén L6

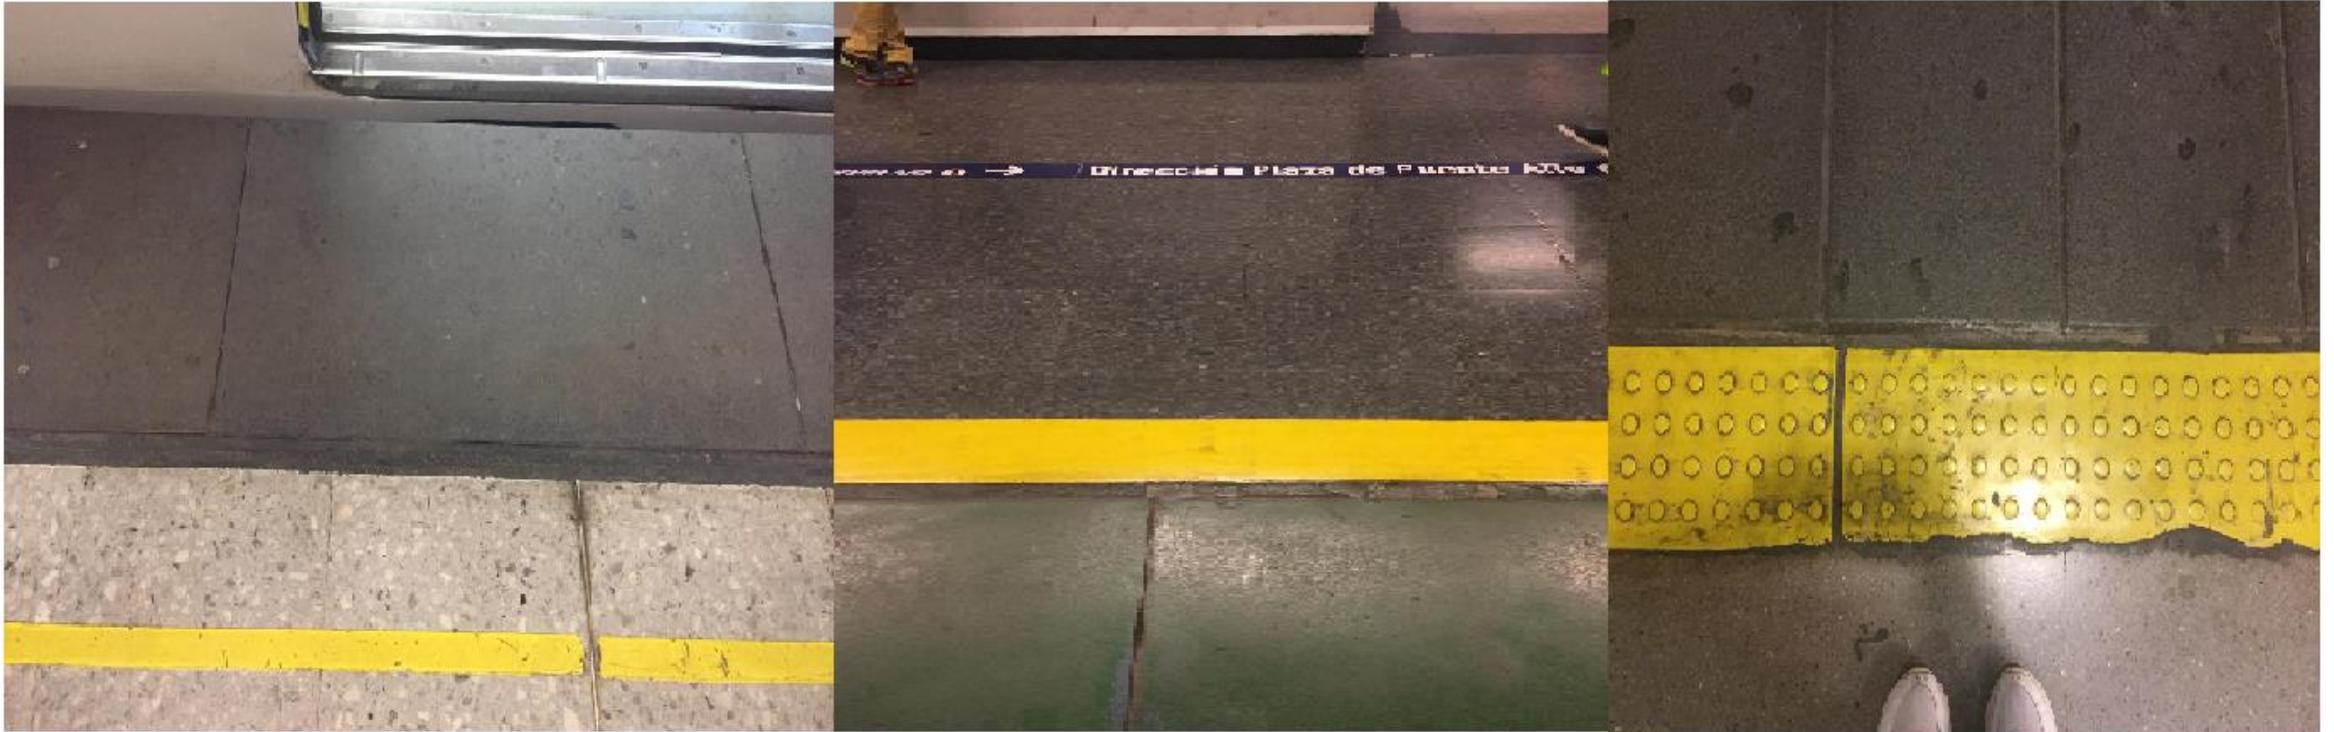
Falta de estándares en accesibilidad en L1

e = 5 cm
Sin banda táctil

e = 10 cm
Sin banda táctil

e = 24 cm
Con banda táctil

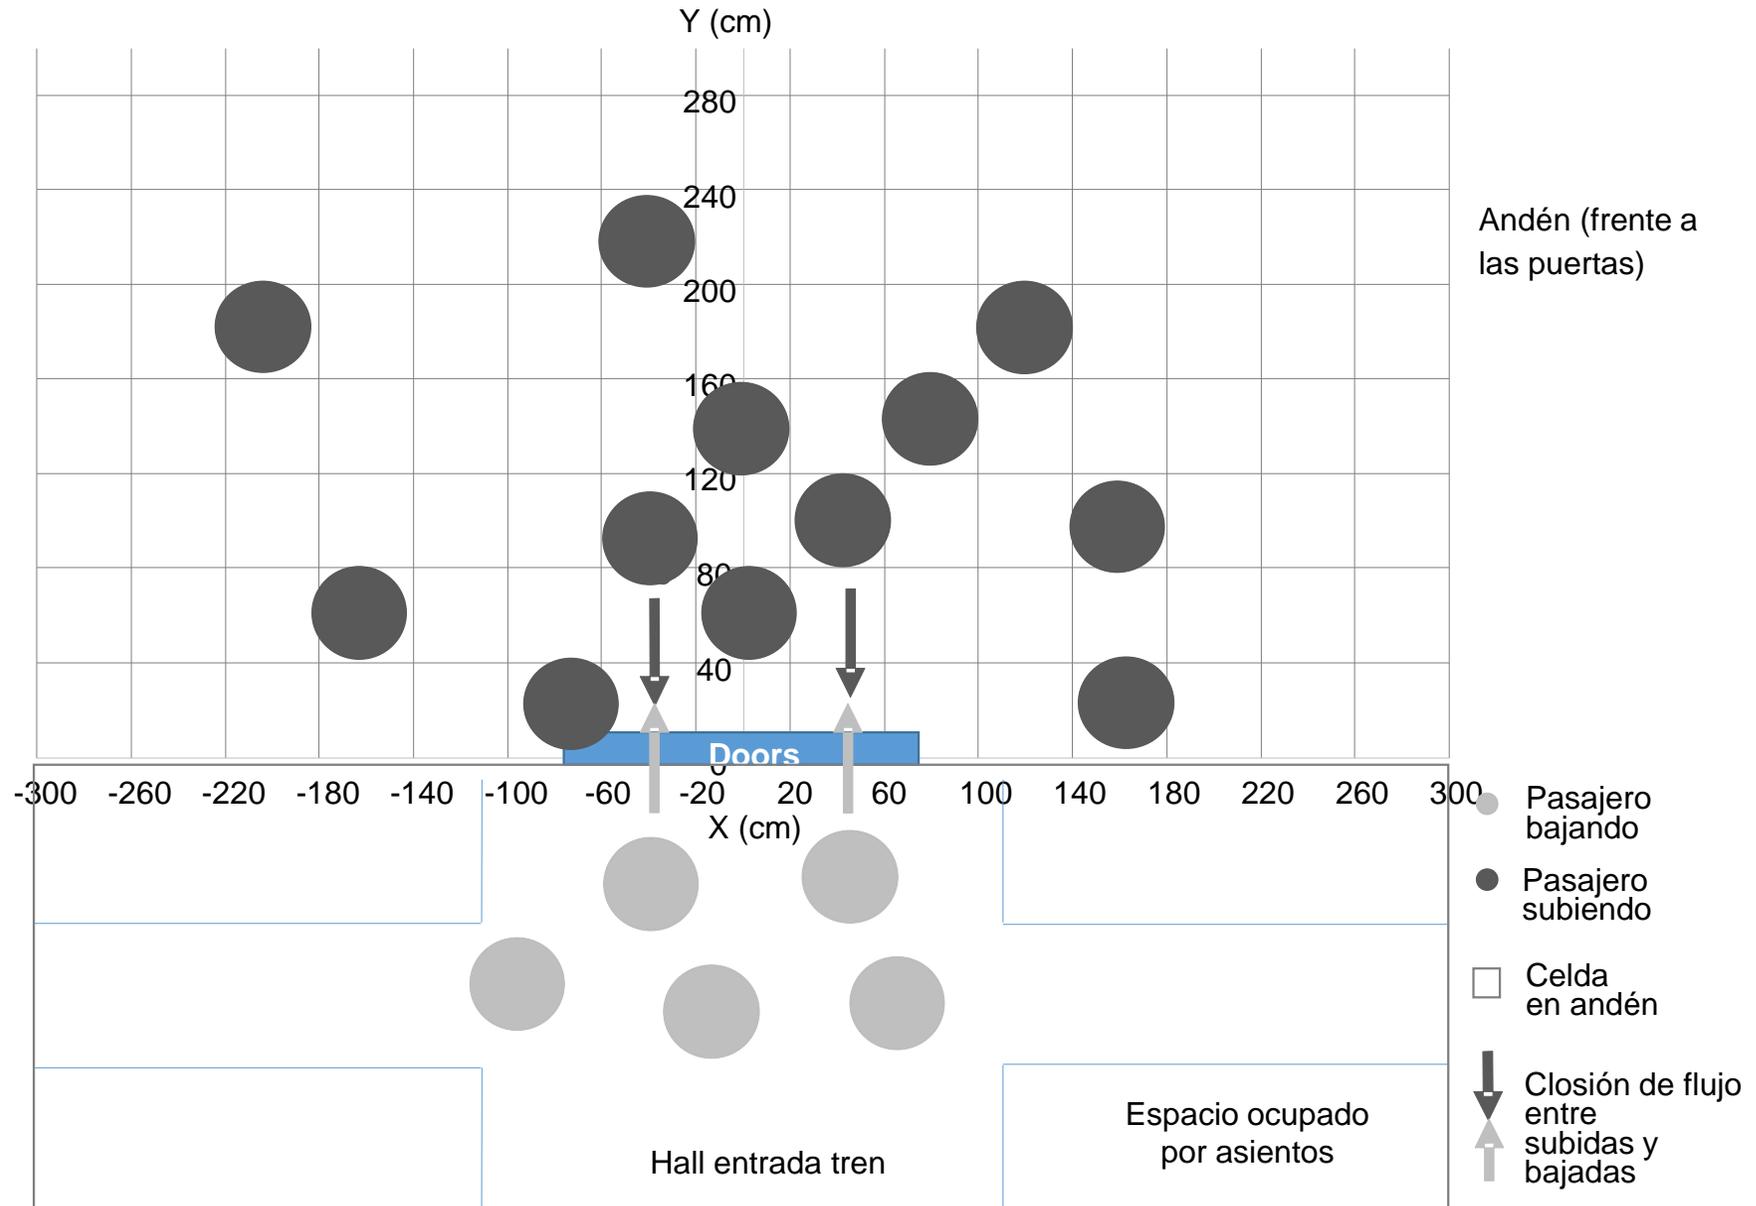
Método: andén dividido en celdas de 40 cm

- La **posición** de cada pasajero en el andén
- La cantidad de **veces** que se ocupa cada celda

- Permite identificar que parte del andén está más **congestionado**
- Puede implementarse a futuro en **simulación peatonal** para modelar puertas en andenes

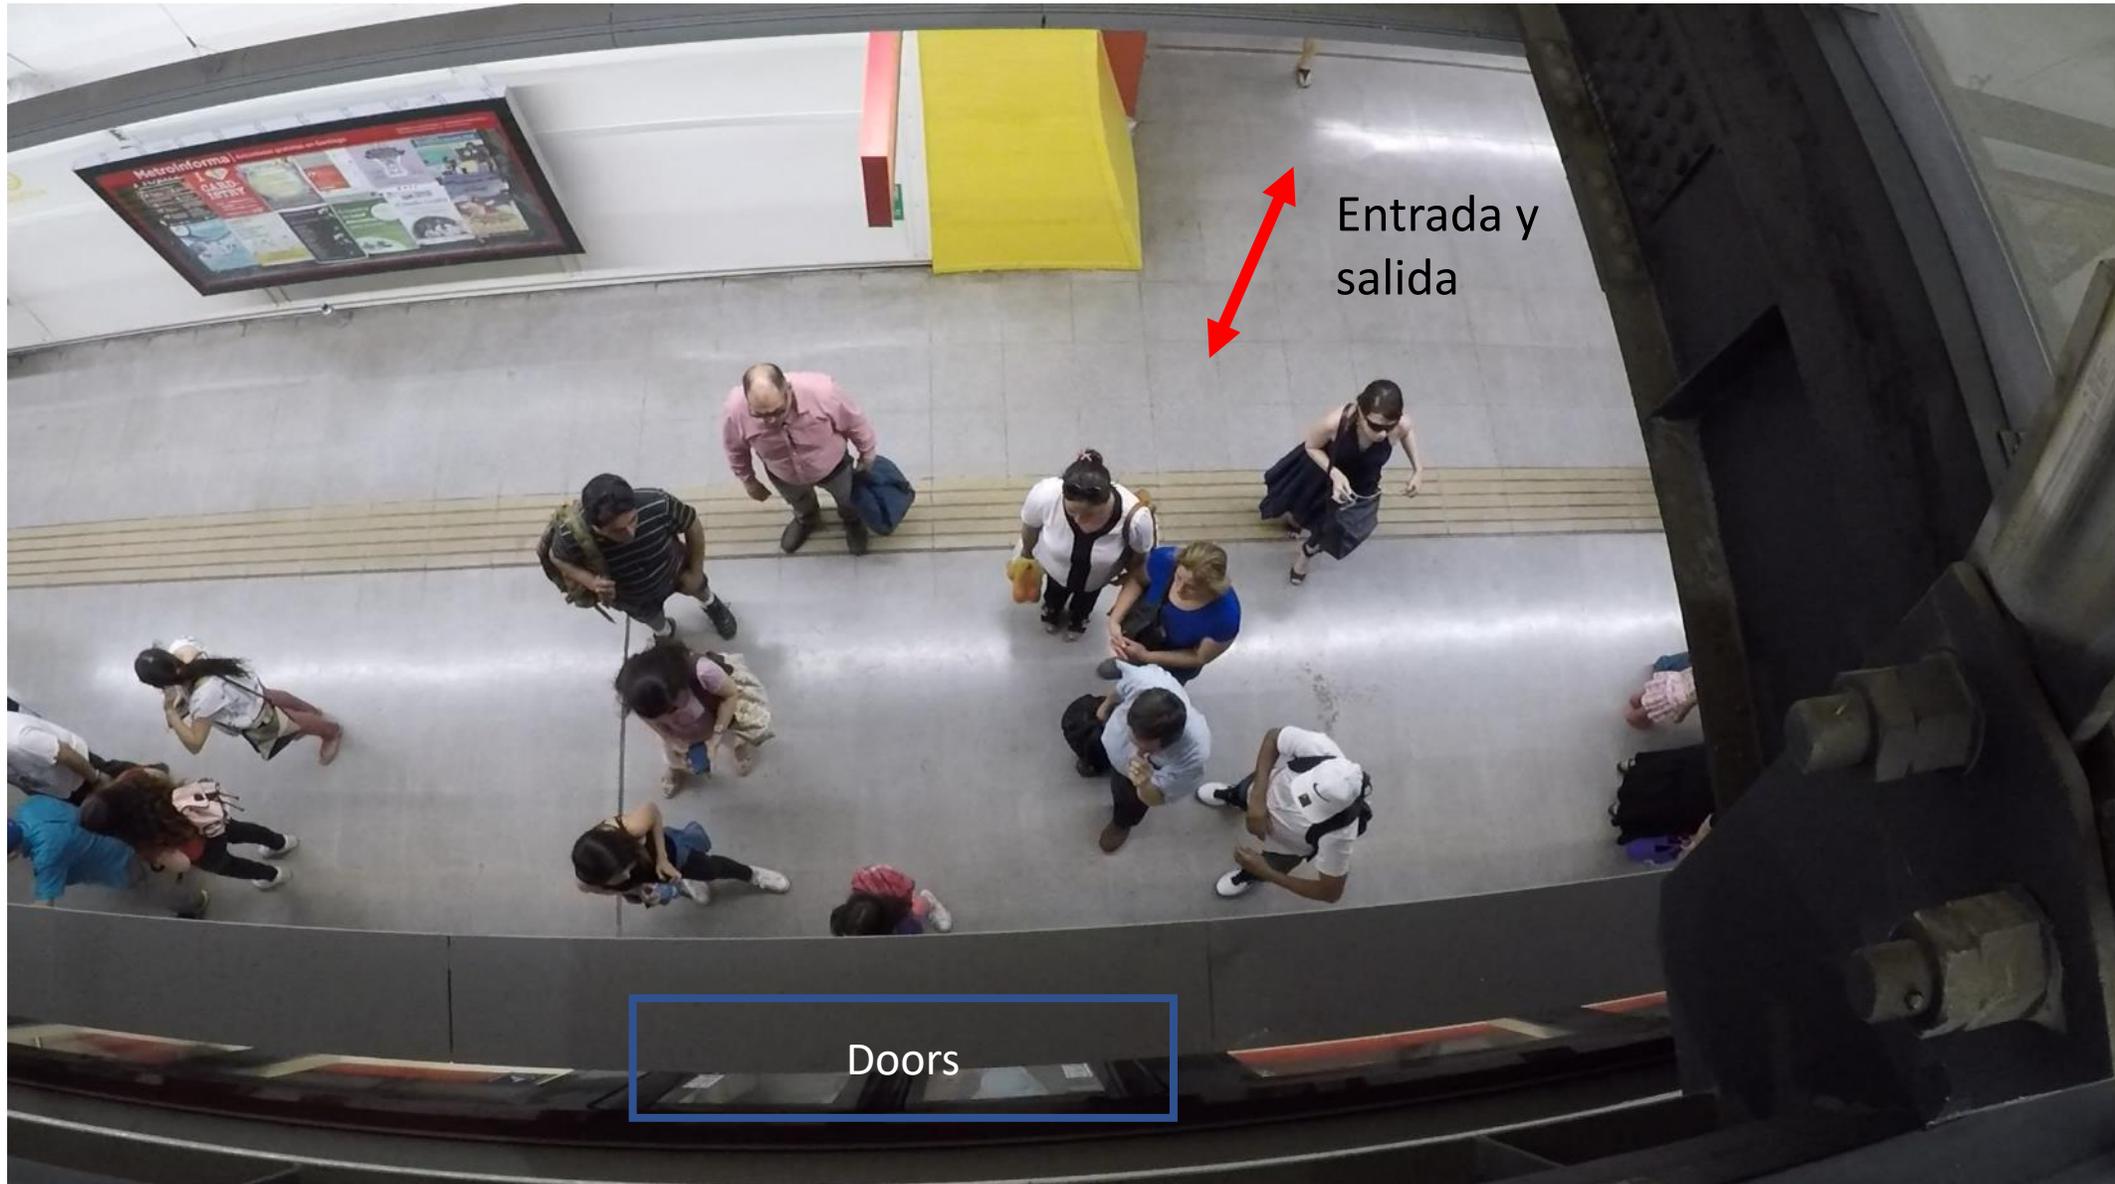
Puerta crítica

- Hora **punta tarde** (6:30-7:30 pm)
- **3 días** de medición (~ 40 observaciones)
- Puerta **crítica** desde la plataforma (~ 4 m altura del andén)
- Estación **Ñuble** vs Estación **Ñuñoa**, L6 (similar cantidad pasajeros sube: 9-13 pax)

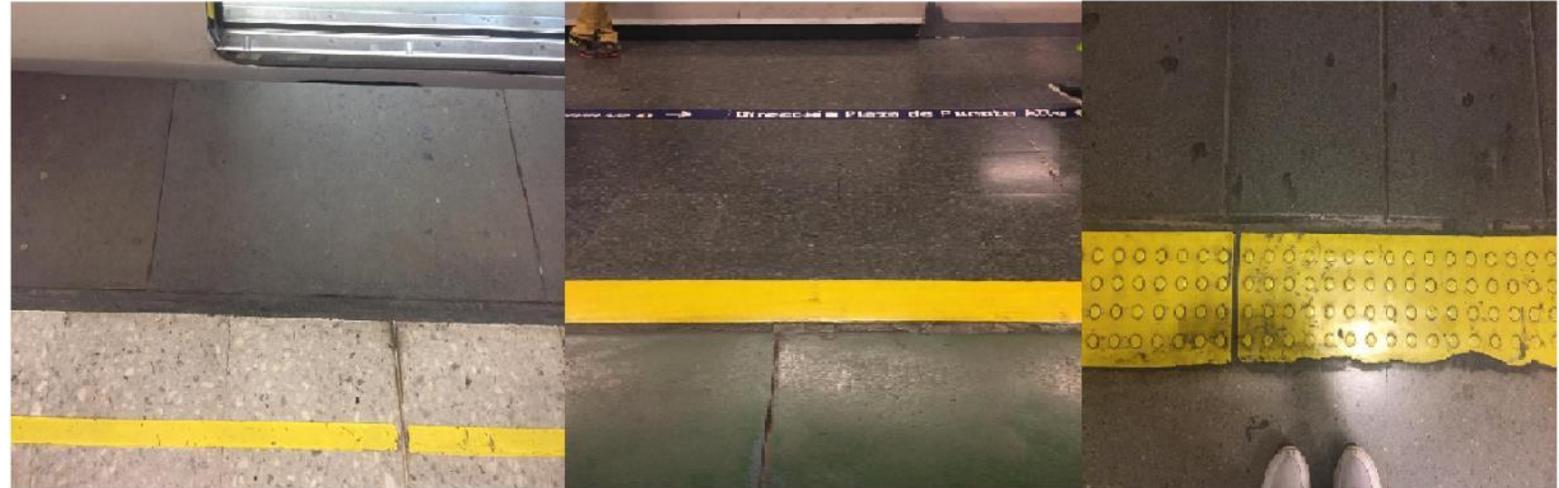
Materiales ya utilizados por Metro:

- Material cinta adhesiva de color amarillo (5 y 10 cm) y material de PVC (24 cm)

5 cm

10 cm

24 cm

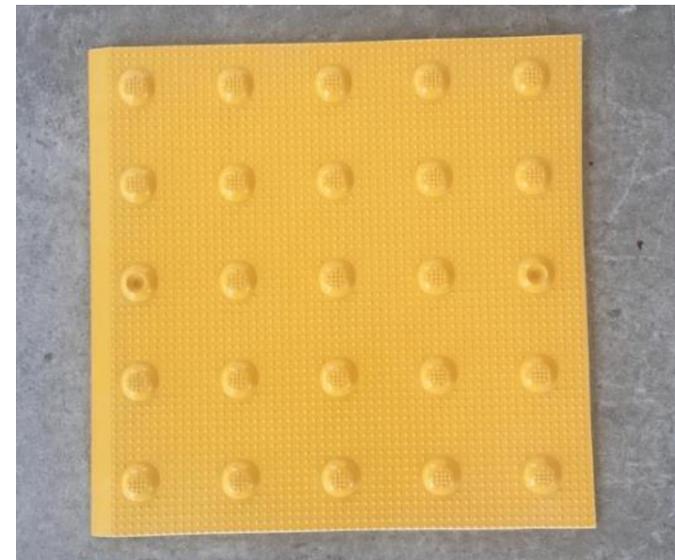
Material propuesto para la investigación:

- Material de vidrio de grado homogéneo, de carbono y fibra de vidrio reforzada

40 cm

- Tanto en seguridad como en comodidad se sugiere un espesor de **24 cm**
- Un espesor de **5 y 10 cm** no entrega seguridad a los pasajeros, ni tampoco comodidad
- El caso de **40 cm** no se sintió cómoda ni segura para varios voluntarios del experimento, debido a materialidad, en especial la persona con silla de ruedas

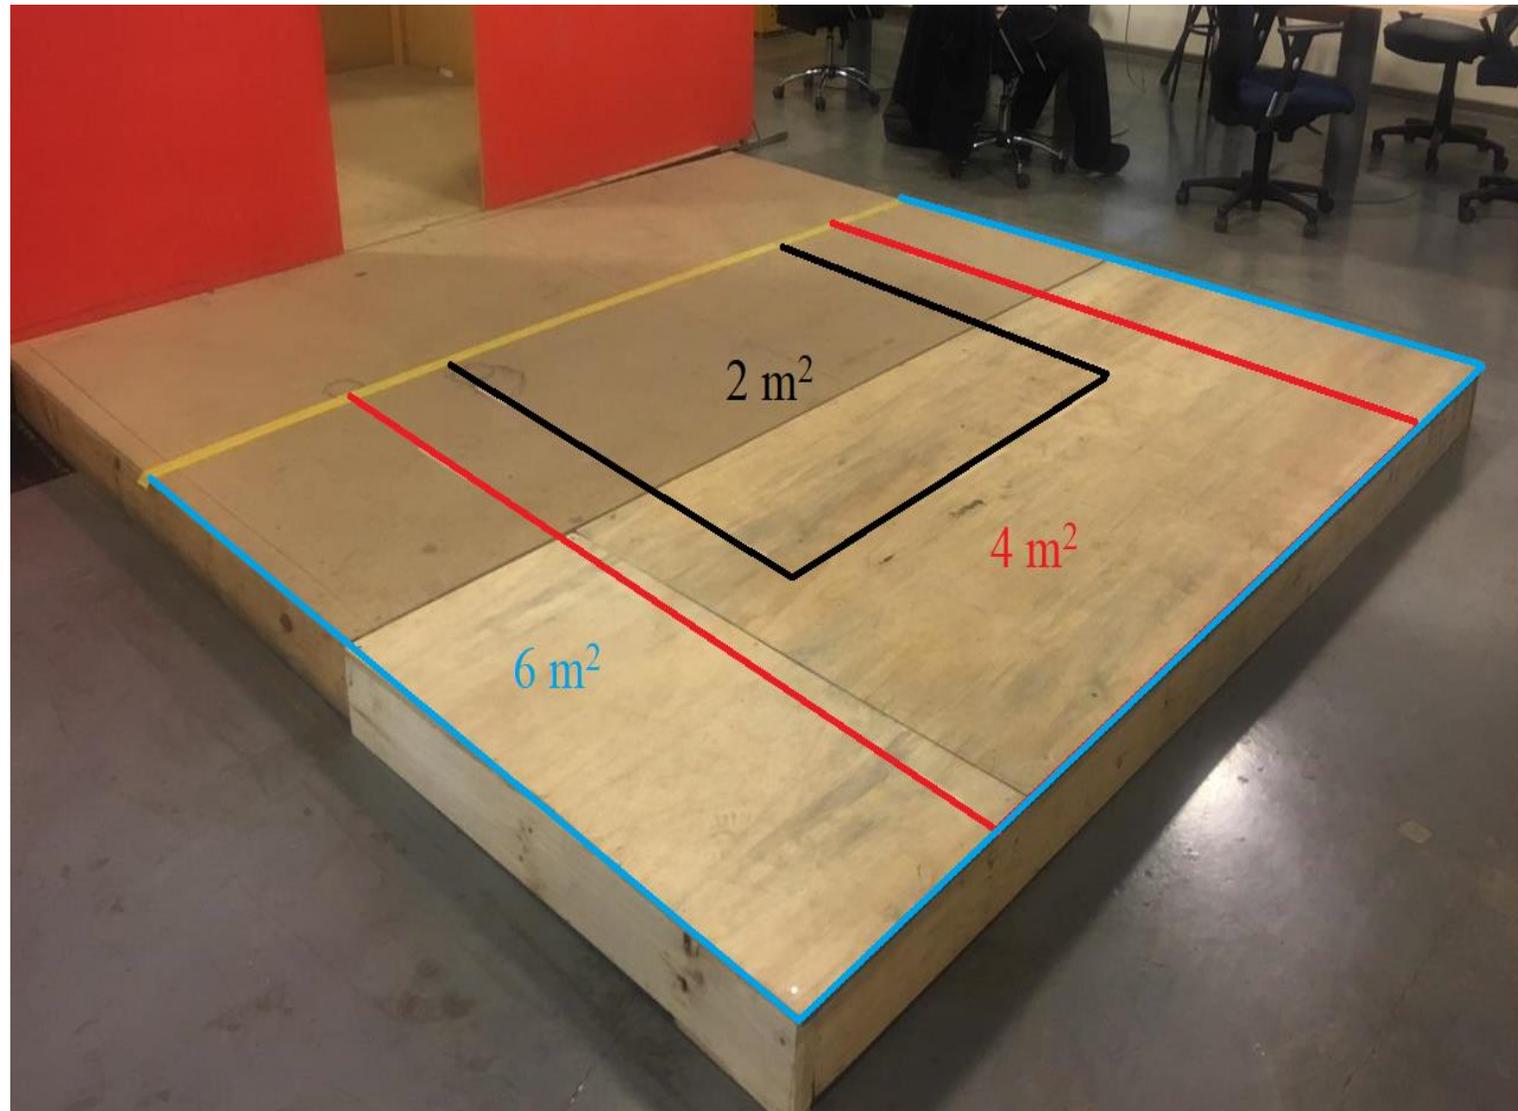
Prueba piloto

- 10 **voluntarios**, ninguno con discapacidad o de tercera edad.
- 3 **escenarios** para cada línea amarilla, variando el área del andén.
- 12 **experimentos** en total.
- Se realizó una encuesta a los participantes, la cual sirvió para **ajustar** el experimento final

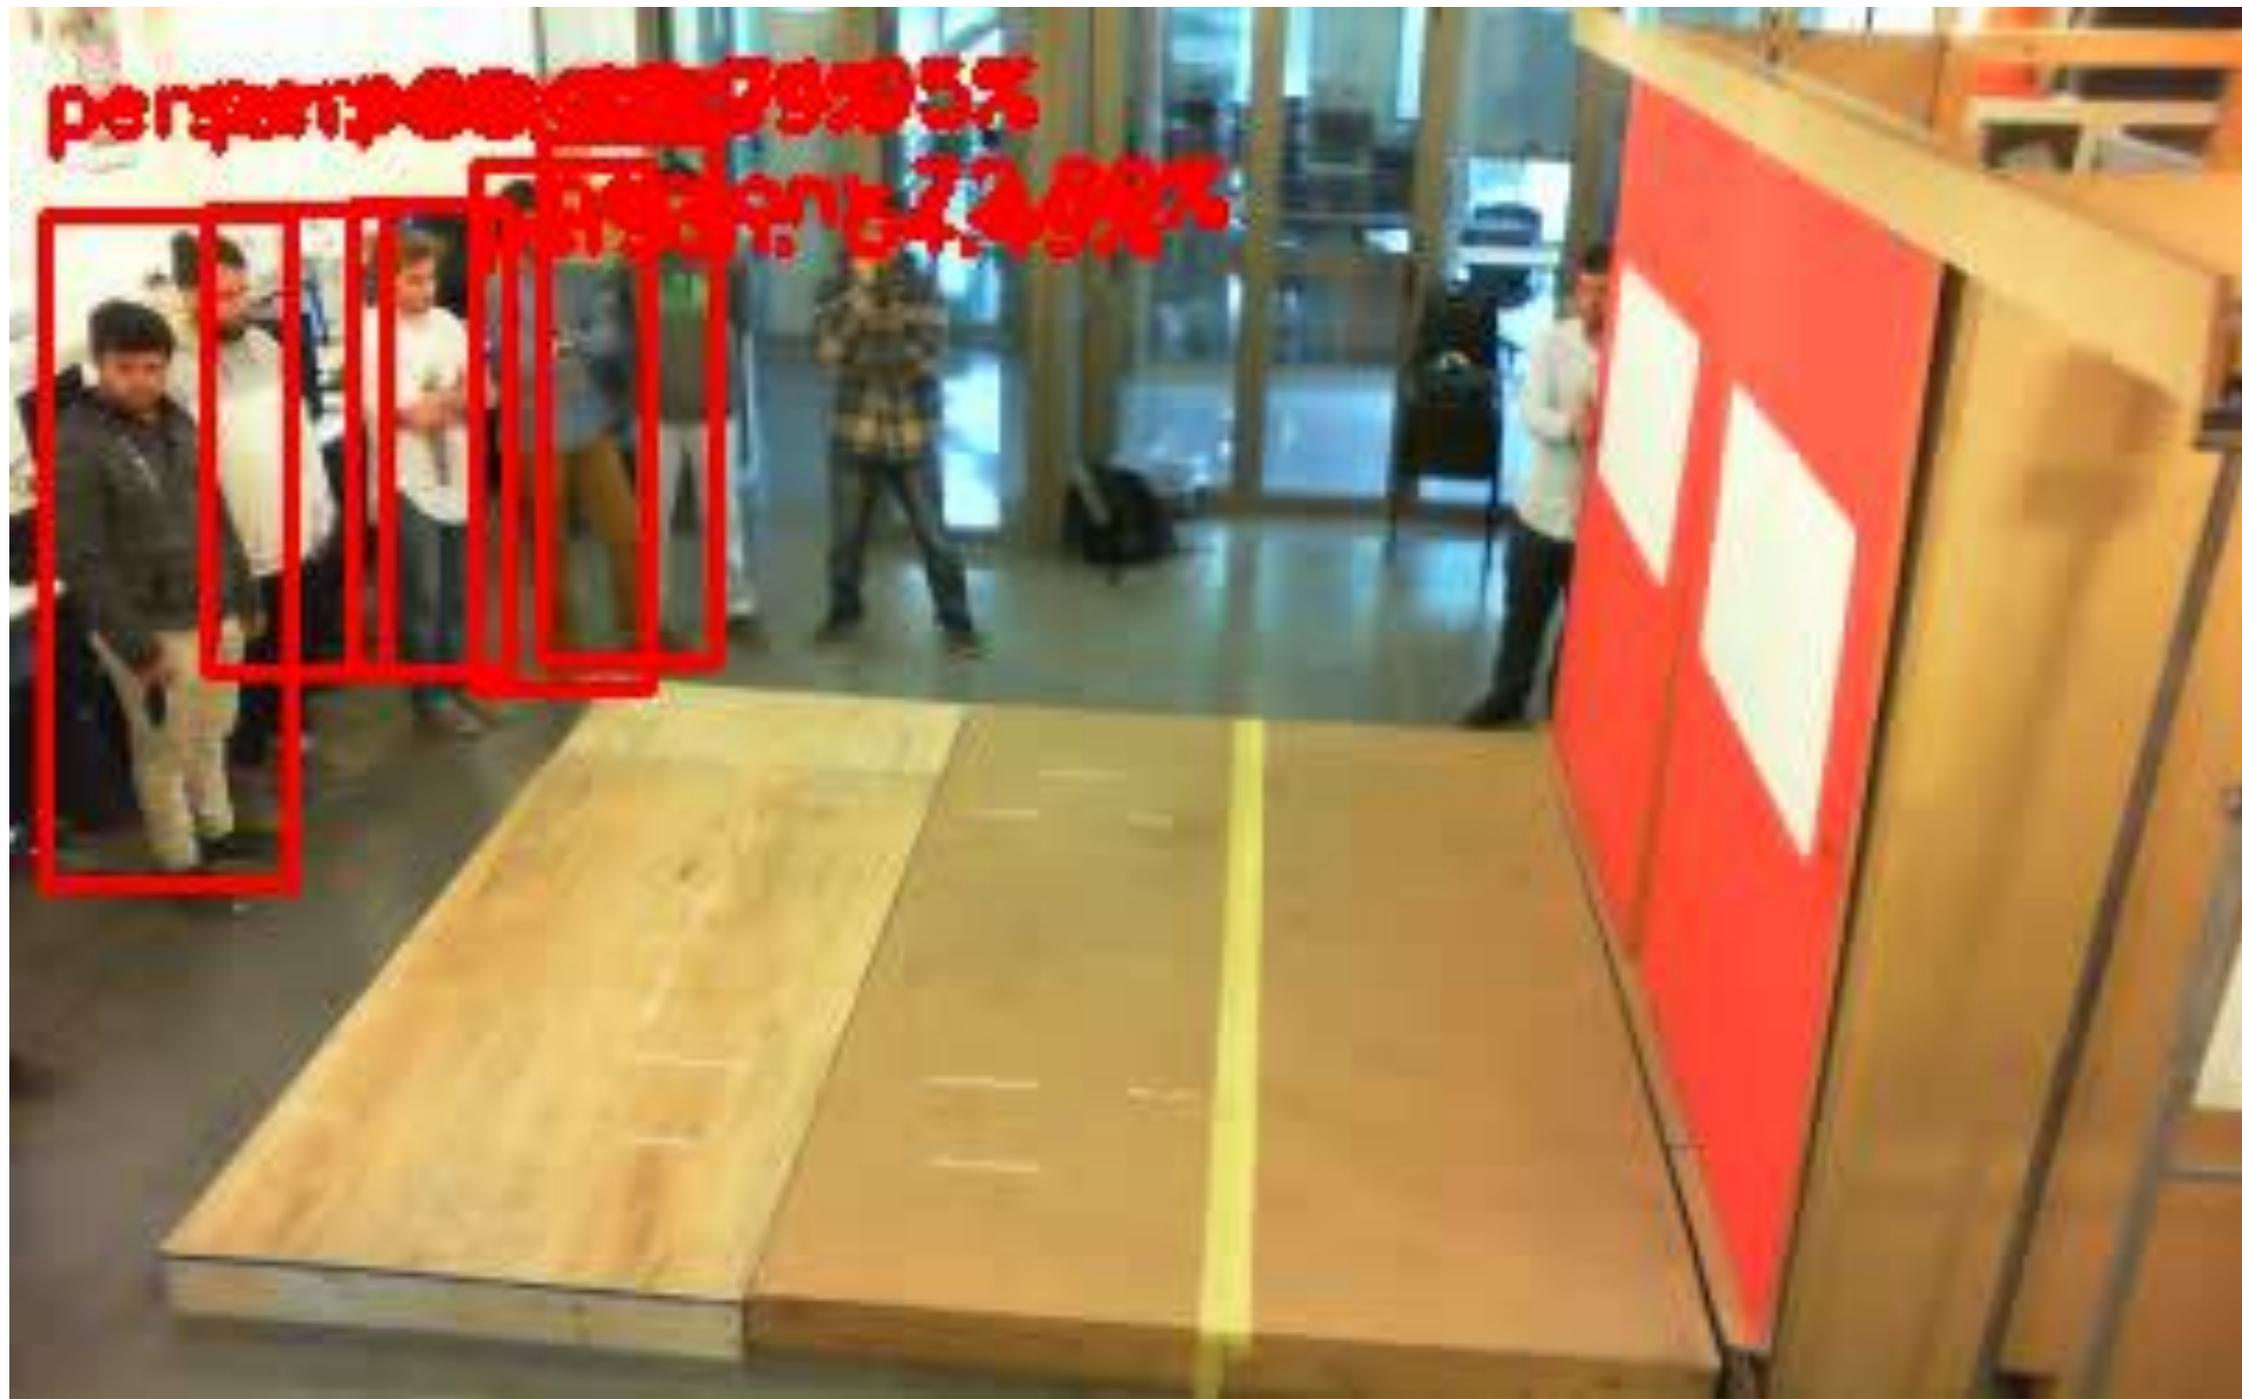
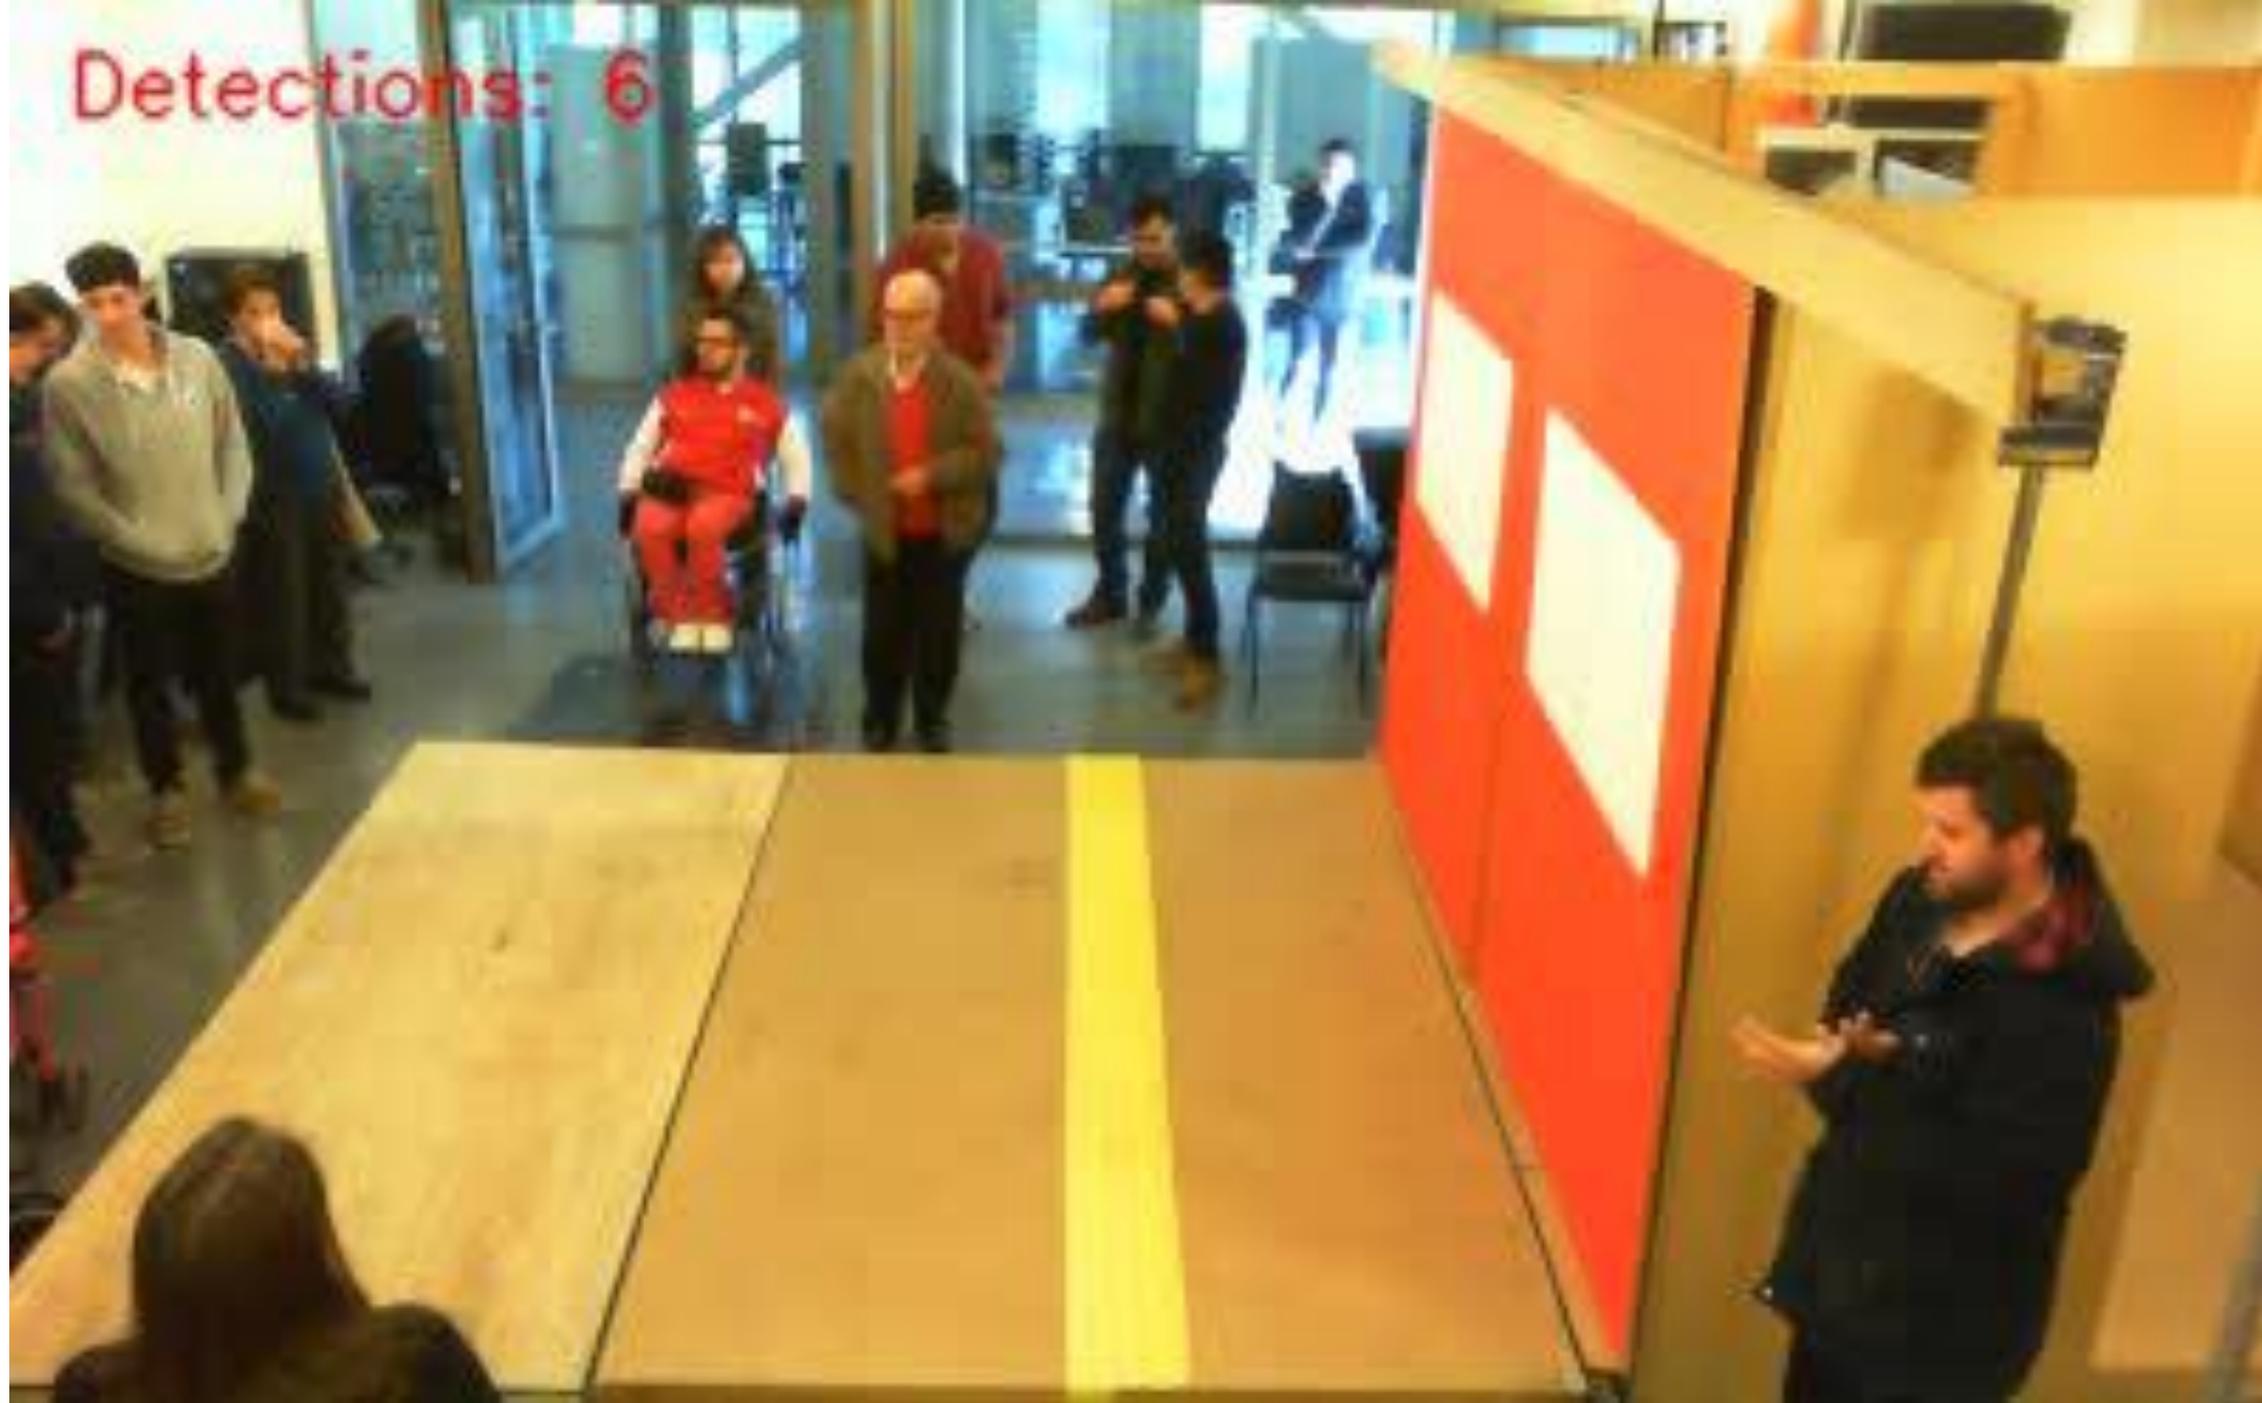
- Probar otros espesores pero con la misma **materialidad**
- Calibrar un **detector de pasajeros** que cuente automáticamente cantidad de pasajeros en andenes para luego activar alguna medida de control

Detections: 6
